AnyTouch에 표시되는 에러

SUBJECT	AnyTouch에 표시되는 에러와 해결방법		
적용모델	Anytouch V6,7모델	작성일자	
연결기기		작 성 자	김 학철 과장
변경사항

AnyTouch에 표시되는 에러와 해결방법을 설명합니다.

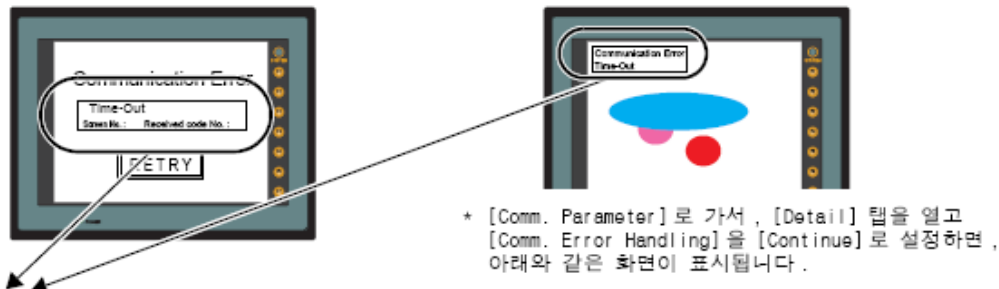
1.통신 에러

에러 메시지	내용	해결책	비고
Timeout	PLC 에 요청을 보냈지만 , 지정된 시간안에 응답이 돌아오지 않음 .	1. 통신 파라미터를 점검합니다 .	1
		2. 케이블과 배선을 점검합니다 .	2
Parity	패리티 점검 중 발생한 에러	3. 노이즈로 인해 데이터가 교란될 수 있습니다 . 노이즈를 바로잡습니다 .	2
		1. 케이블과 배선을 점검합니다 .	1
Framing	정지 비트가 분명히 [1] 인데도 , [0] 으로 감지됨 .	2. 노이즈로 인해 데이터가 교란될 수 있습니다 . 노이즈를 바로잡습니다 .	2
		1. 통신 파라미터를 점검합니다 .	1
Overrun	하나의 문자를 수신한 다음 , 내부 에서 처리가 완료되기 전에 다음 문자가 수신됨 .	2. 케이블과 배선을 점검합니다 .	2
		1. 통신 파라미터를 점검합니다 .	1
Check code error	PLC 응답에서 점검 코드가 정확 하지 않음 .	2. 노이즈로 인해 데이터가 교란될 수 있습니다 . 노이즈를 바로잡습니다 .	2
		1. 통신 파라미터를 점검합니다 .	1

* V7 과 PLC 간에 통신이 이뤄지지 않고 V7 시리즈에서 위와 같은 에러 메시지가 표시 되면 비고 "1" 의 해결책을 테스트 합니다 .
통신 중에 갑자기 에러가 발생하면 비고 "2" 의 해결책을 테스트 합니다 .

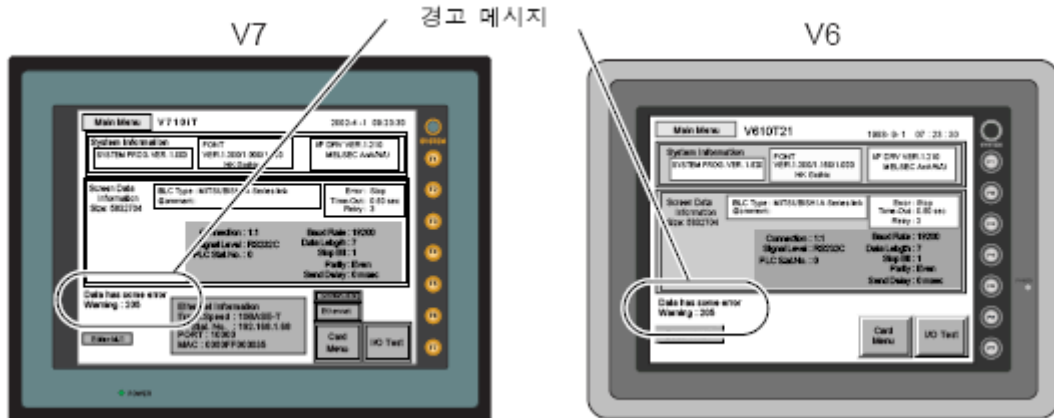
데이터 전송 중 메인 메뉴 화면에 에러가 표시될 수 있습니다 .

이것은 경고 메시지 입니다

에러 번호 200 이상은 경고 메시지입니다.

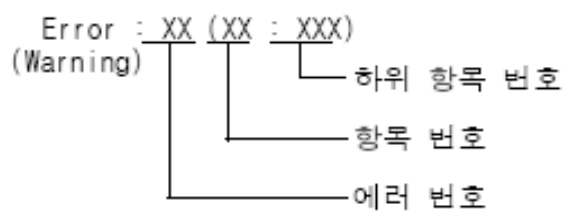
에러 세부 사항과 해결책

항목 번호와 하위 항목 번호를 이용해서 어느 곳에서 에러가 일어났는지 확인하십시오 .
에러 번호로 에러 세부 사항을 확인하고 조치를 취하십시오

항목 번호

항목 번호는 에러가 감지된 편집 화면이나 기타 장소를 보여 줍니다 .
